HISTÓRICO DE ATUALIZAÇÃO/SUBSTITUIÇÃO DO PSCIP		
Data	Discriminação da atualização/substituição	Nº do PSCIP
28/06/2021	SUBSTITUIÇÃO DE PROJETO APROVADO	1444561
Obra/endereço:	UNIDADE BÁSICA DE SAÚDE DO BAIRRO UNIÃO Rua Professor Daniel Muraro - Bairro União - Céu Azul/PR Quadra 112 - Lote 1A1A	
Área	458,20 m²	Ocupação: <b>ATIVA</b> Serviços de Saúde e Funcionais
Prancha	02 03	Conteúdo da Prancha PLANTA DE SITUAÇÃO PLANTA DE LOCALIZAÇÃO
Proprietário	Prefeitura Municipal de Céu Azul - 76.206.473/0001-01	
Escala	INDICADA	Responsável Técnico: <b>GUSTAVO FRANCISCHINI</b> Engenheiro Civil CRPBA 126176/0
Data	28/07/2023

Esta edificação está dotada dos seguintes Sistemas de Segurança contra Incêndio:

Prancha: 03  
 Conteúdo da Prancha: PLANTA BAIXA  
 Detalhes, LEGENDA

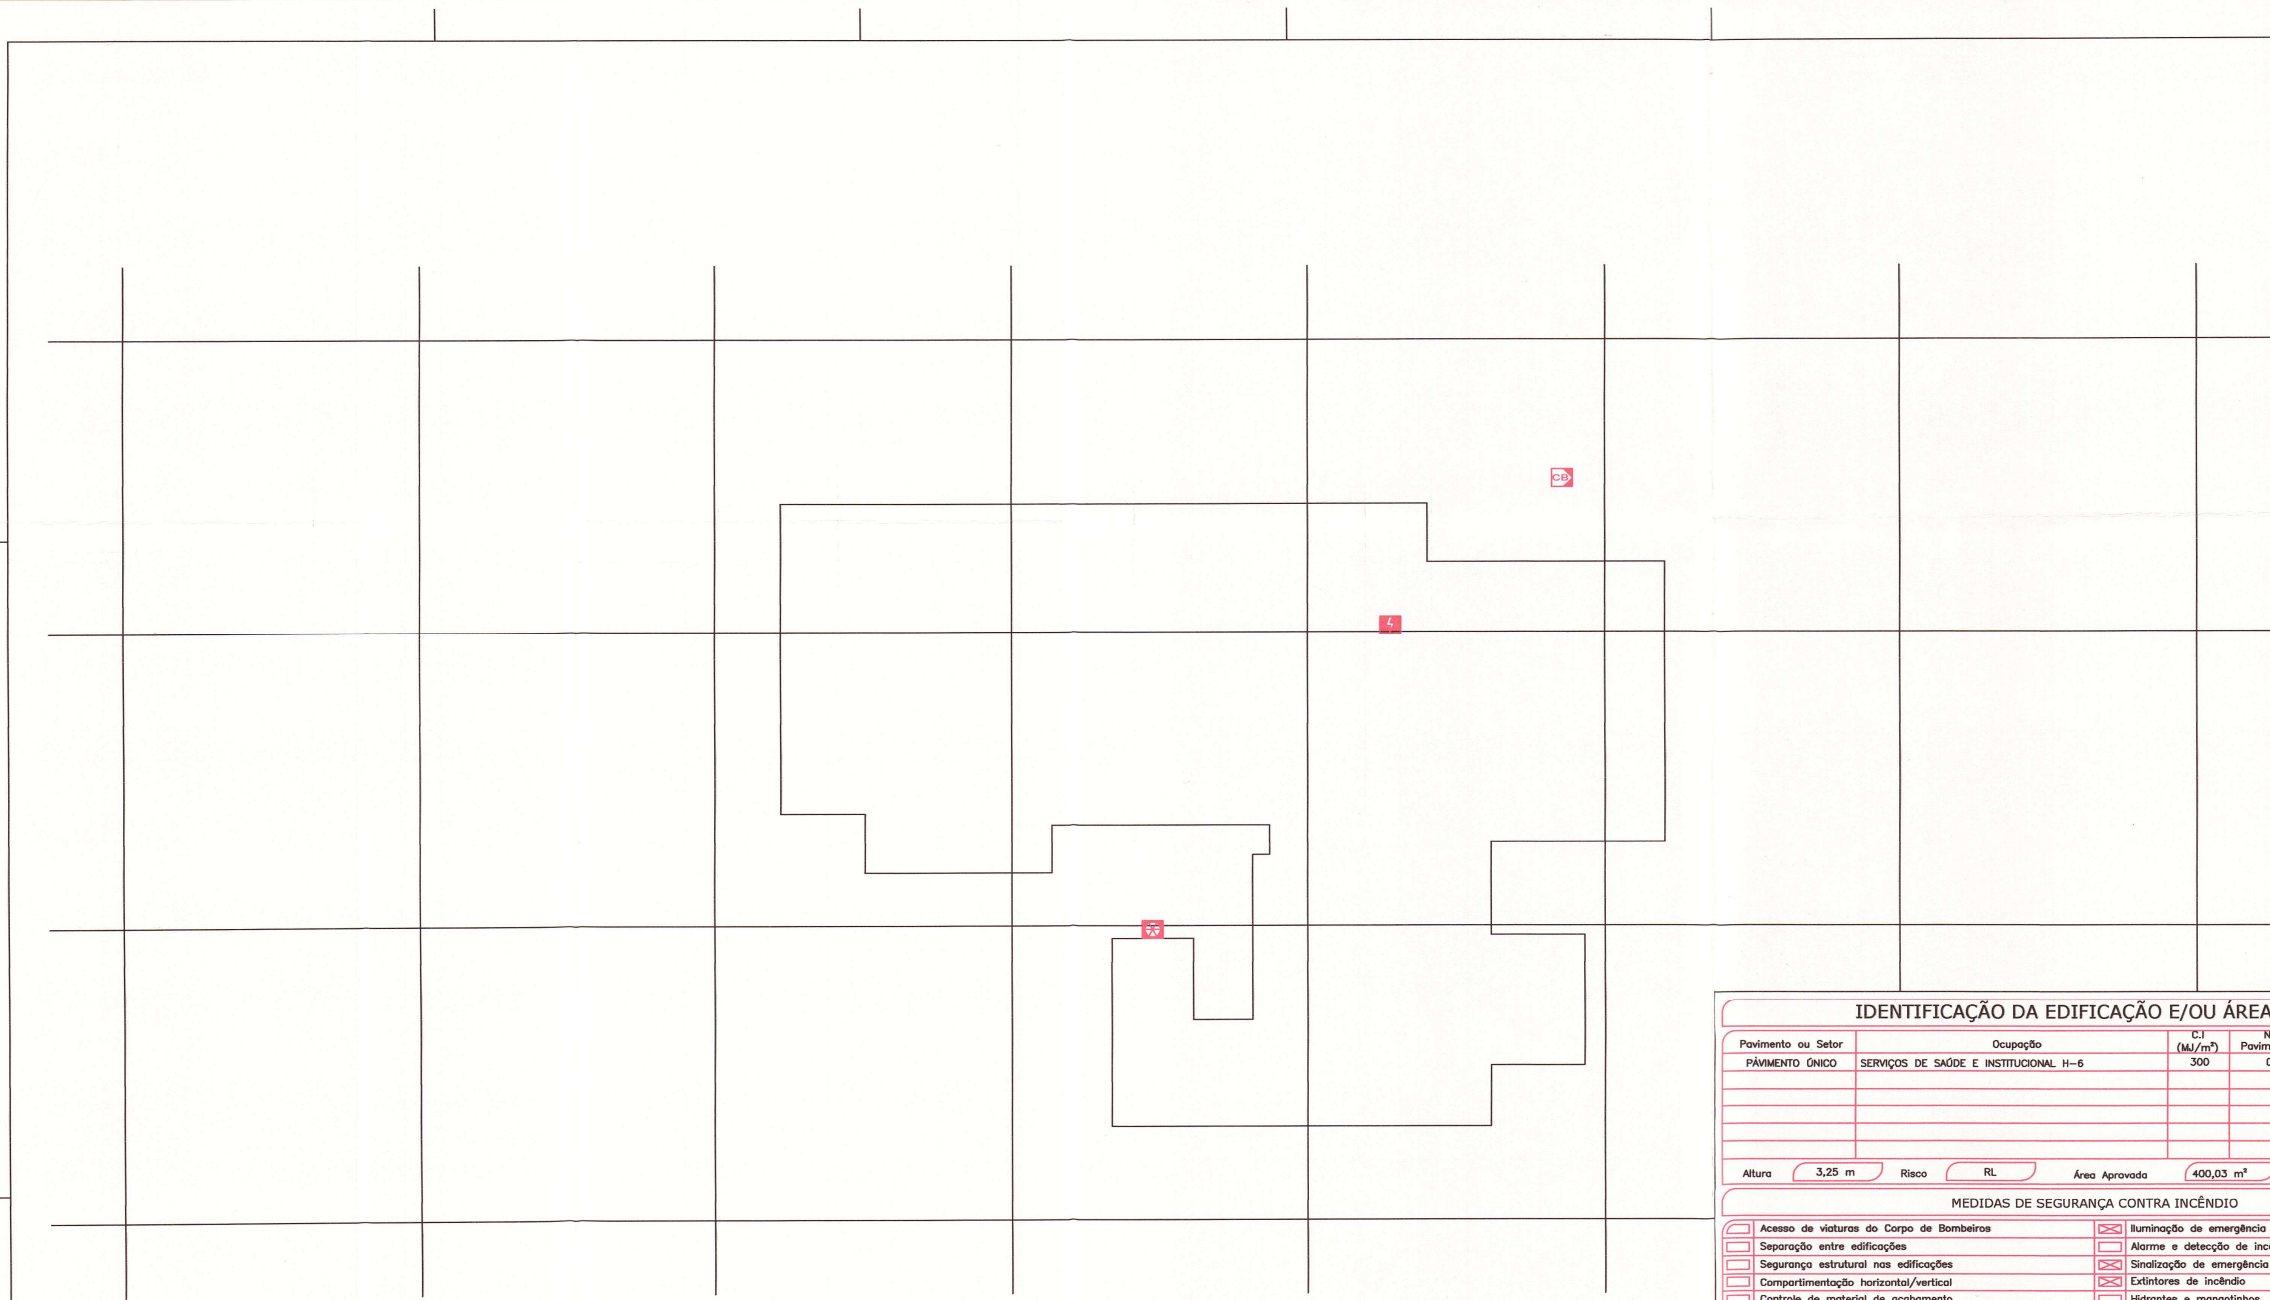
SINALIZAÇÃO DE EMERGÊNCIA - RESUMO GERAL DE PLACAS					
ROTAS DE FUGA - PLACAS LUMINESCENTES - QUADRADAS L=200mm / RETANGULARES L=400mm E H=200mm					
CODIGO	SÍMBOLO	QTDE	SIGNIFICADO	FORMA E COR	APLICAÇÃO
S1			SAÍDA DE EMERGÊNCIA	Símbolo: Retangular Fundo: Verde Pictograma: Fotoluminescente	Indicação do sentido (esquerda ou direita) de uma saída de emergência, especialmente para ser fixada em colunas. Dimensões mínimas: L = 1,5H
S2					Indicação do sentido (esquerda ou direita) de uma saída de emergência. Dimensões mínimas: L = 2,0H
S3					Indicação de uma saída de emergência a ser fixada acima da porta, para indicar o seu acesso. Instalar imediatamente acima da porta - a no máximo 10cm da verga ou qdo não possível, a 1,80m do piso acabado.
S4					a) Indicação do sentido do acesso a uma saída que não esteja aparente
S5					b) Indicação do sentido de uma saída por rampas
S6					c) Indicação do sentido da saída na direção vertical (subindo ou descendo)

S7					NOTA - A seta indicativa deve ser posicionada de acordo com o sentido a ser sinalizado
S8					Indicação do sentido de fuga no interior das escadas.
S9					Indica direita ou esquerda, descendo ou subindo.
S10					O desenho indicativo deve ser posicionado de acordo com o sentido a ser sinalizado.
S11					
S12			SAÍDA DE EMERGÊNCIA	Símbolo: Retangular Fundo: Verde Mensagem "SAÍDA" e ou pictograma e ou seta direcional: Fotoluminescente, com altura de letra sempre >= 50mm.	Indicação da Saída de emergência, utilizada como complementação do pictograma fotoluminescente (seta ou imagem, ou ambos).
S13					
S14					
S15			SAÍDA DE EMERGÊNCIA	Símbolo: Retangular Fundo: Verde Mensagem "SAÍDA" Fotoluminescente, com altura de letra sempre >= 50mm.	Indicação da Saída de emergência, utilizada como complementação do pictograma fotoluminescente seta ou imagem, ou ambos).
S16					
S17					
S18				Símbolo: Retangular ou quadrado; Fundo: Verde Mensagem indicando número do pavimento, pode se formar pela associação de duas placas por (por exemplo) 1°+SS = 1°SS)	Indicação do pavimento, no interior da escada (patamar). Instalar a 1,80m do nível do piso acabado à base da sinalização.
