OBRA: CENTRAL DE RECICLAGEM - UNIDADE CÉU AZUL		
END.: SERVIDÃO DE PASSAGEM DO LOTE RURAL Nº 268A - LOTE 269 S1		
ÁREA: 2115,00 m ²	Ocupação: 1-2 Indústria	PIUSO DO CBMPR
PRANCHA 05	CONTEÚDO DA PRANCHA	
06	Detalhes dos componentes	
PROPRIETÁRIO: PREF. MUNICIPAL DE CÉU AZUL - CNPJ: 76.206.473/0001-01		
ESCALA: Como indicado	RESP. TÉCNICO: MARCELO ADRIANO BELANCON CREA-PR: 80006-D	DATA: 26/03/2018

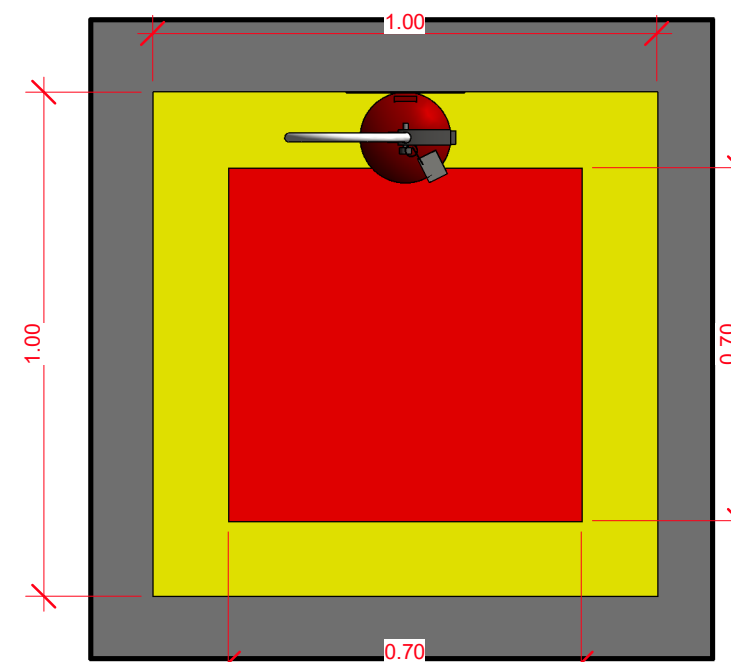
5 Extintores 3

- Todos os extintores deverão possuir etiquetas adesivas, contendo o nome da obra e data de validade de carga do mesmo, certificação INMETRO.
- Sinalização de equipamento – piso centro cor vermelha borda cor amarela.
